## **ТЕХНИЧЕСКИЙ АУДИТ**

По теме: Обследование ЭЛЕКТРОУСТАНОВКИ ЗДАНИЙ

Заказчик: ООО "ЭЛМА-Проект"

## Здание-3.1 (ТП-3/Инв. №01-2152 и РТП-12/Инв. №01-2156)

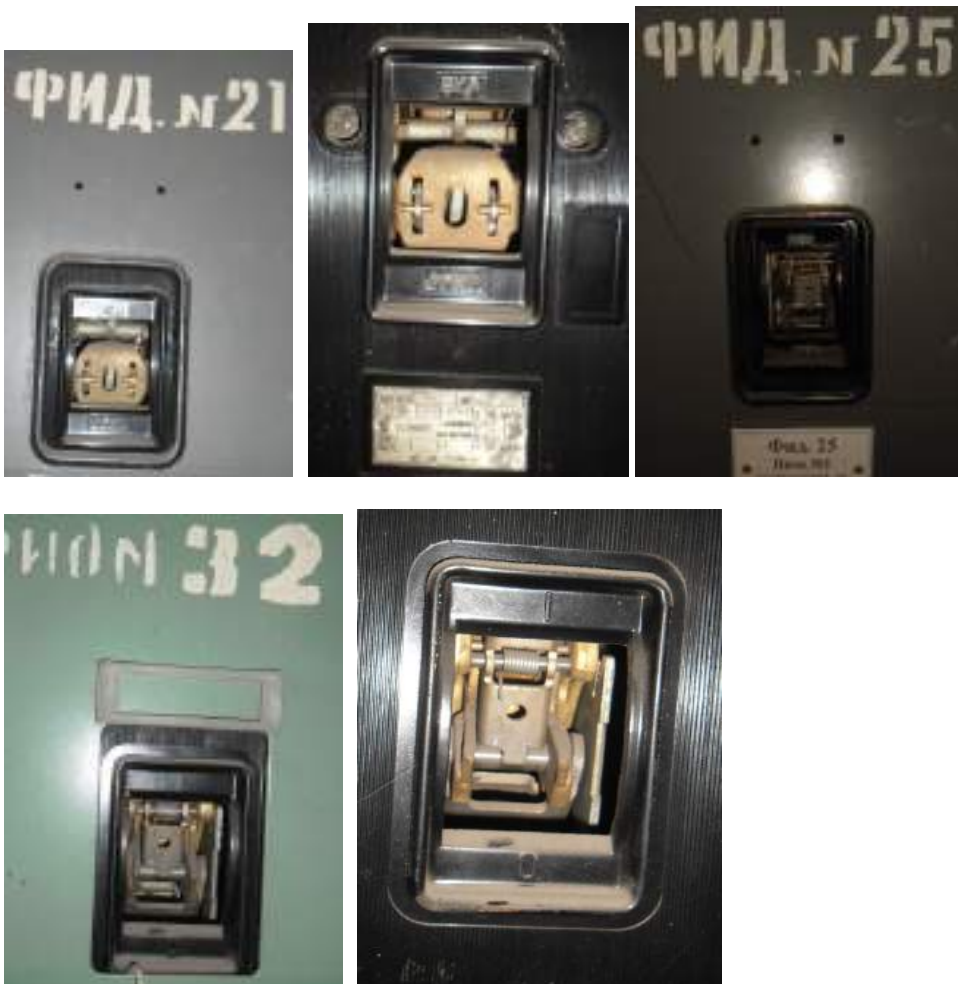
Имеются выключатели у которых сломаны рычаги управления «вкл.-откл.»

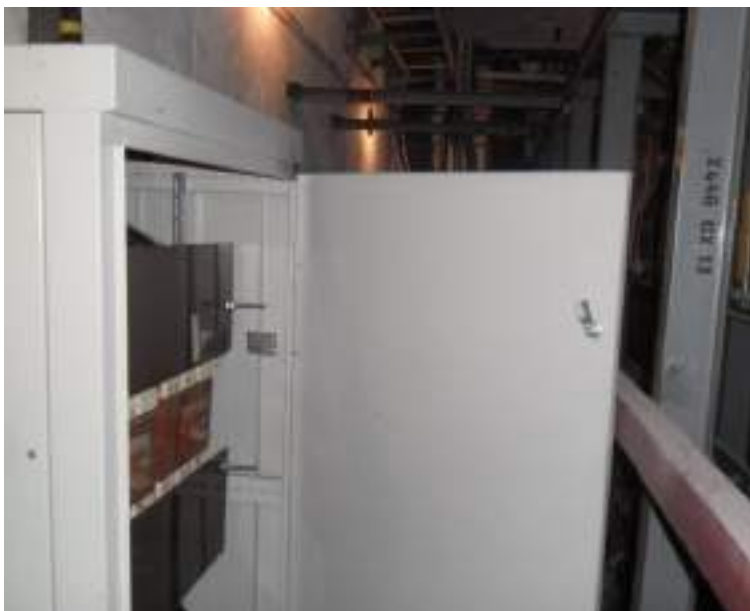
Дверцы щитов и панелей должны открываться без заеданий на угол, обеспечивающий удобный доступ к аппаратам при монтаже и обслуживании щитков, но не менее 95°

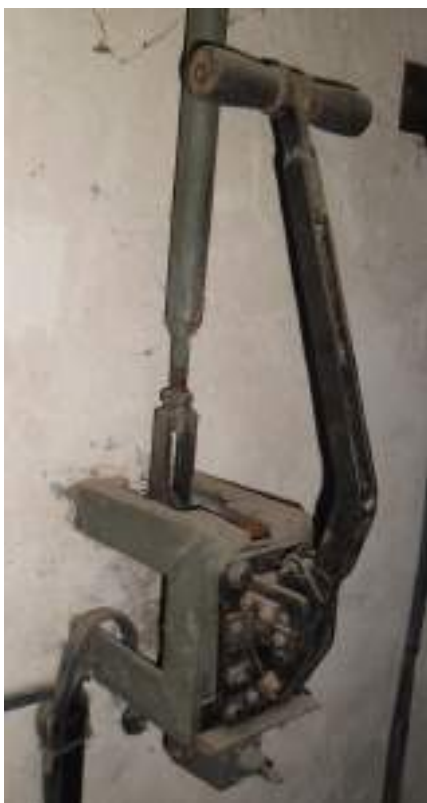
На приводах коммутационных аппаратов (рубильниках) ТР-Р №1 и ТР-Р №2 отсутствуют надписи положения «вкл.», «откл.»

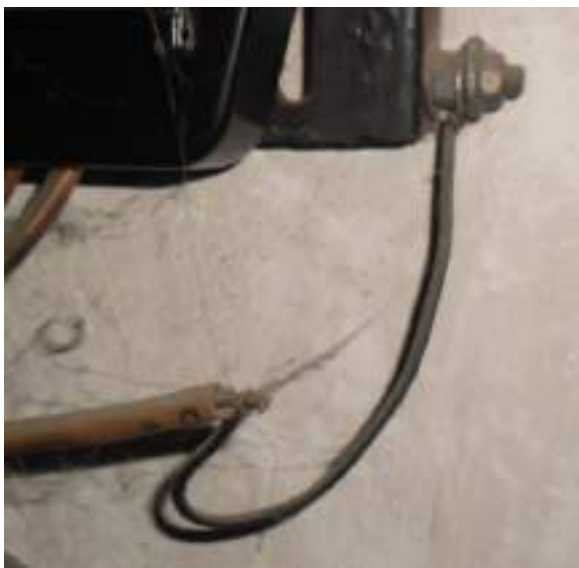
Имеются соединения проводников, выполненные скрутками.

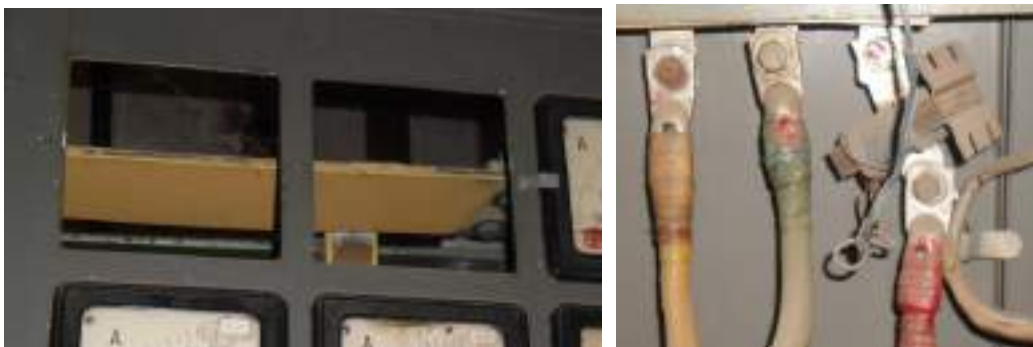
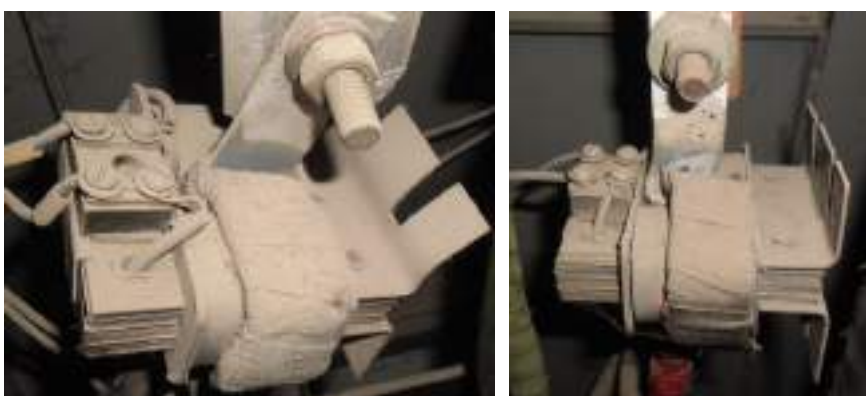
Трансформаторы тока, установленные в панелях РУ-0,4кВ имеют высохшую изоляцию и низкое сопротивление изоляции первичной и вторичной обмоток. Приборы частично демонтированы; частично неисправны; основная масса приборов отключены от тр-ров тока.

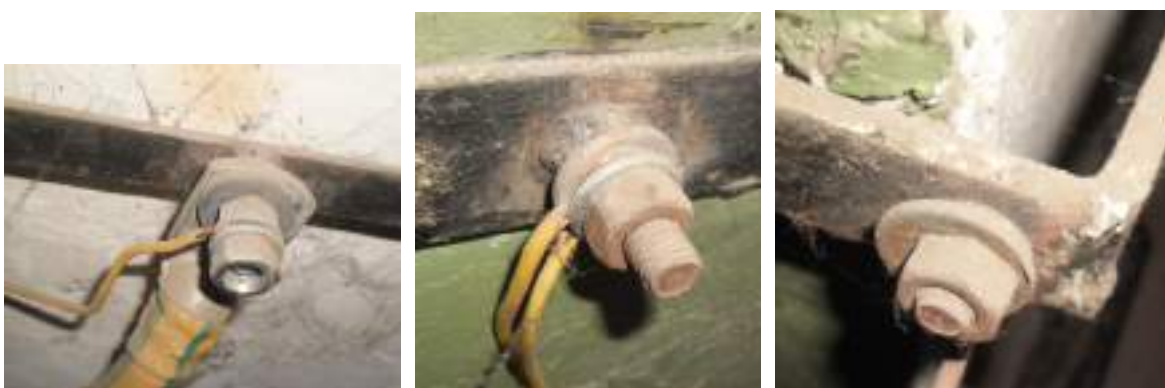
Имеются присоединения по два и более проводника РЕ под один зажим. Контактные соединения подвержены коррозии. Открыто проложенные заземляющие проводники должны быть предохранены от коррозии и окрашены в черный цвет.

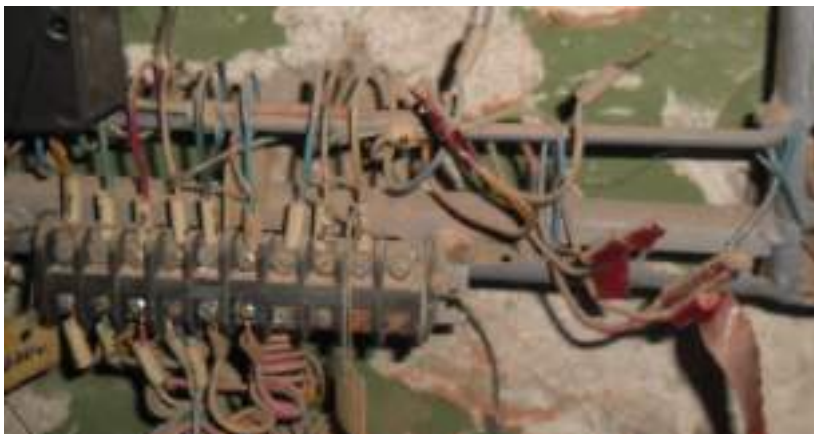
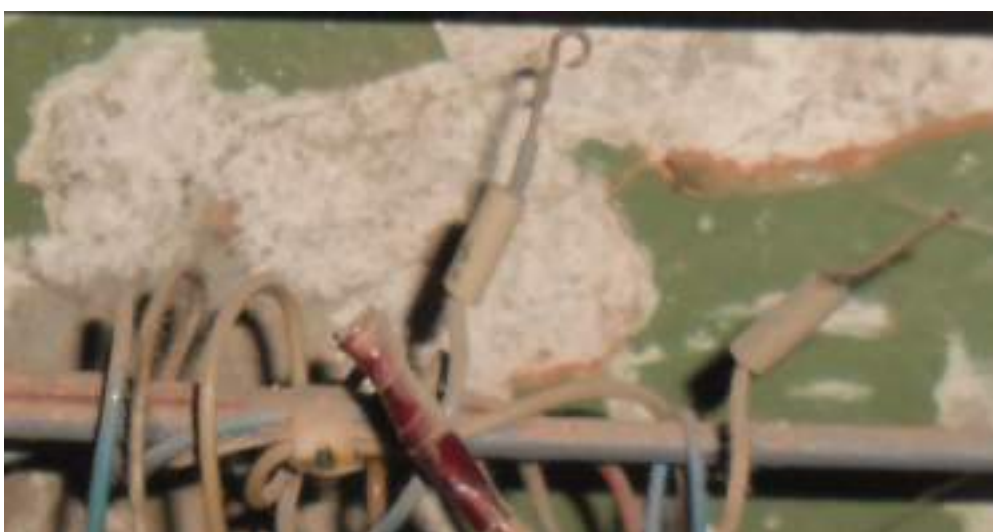
Имеются провода с оголёнными токоведущими жилами).

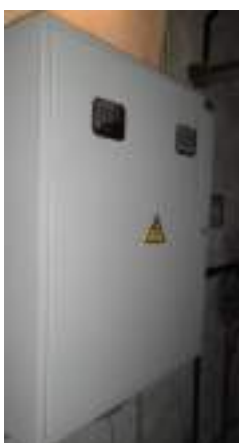
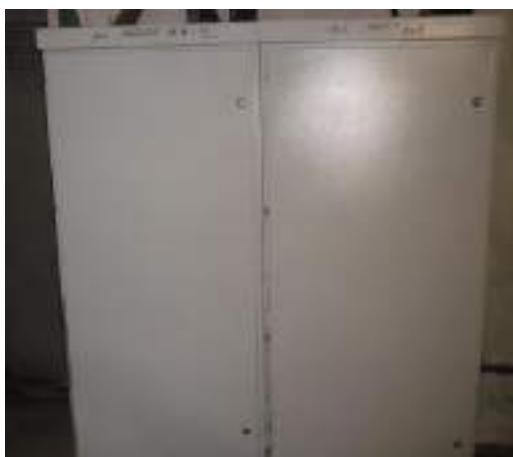
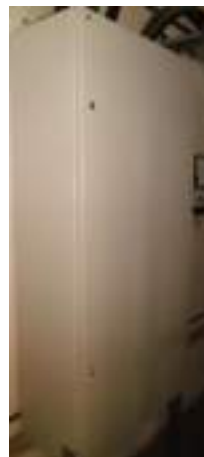
На щитах и панелях частично отсутствуют диспетчерские наименования и знаки эл. безопасности.

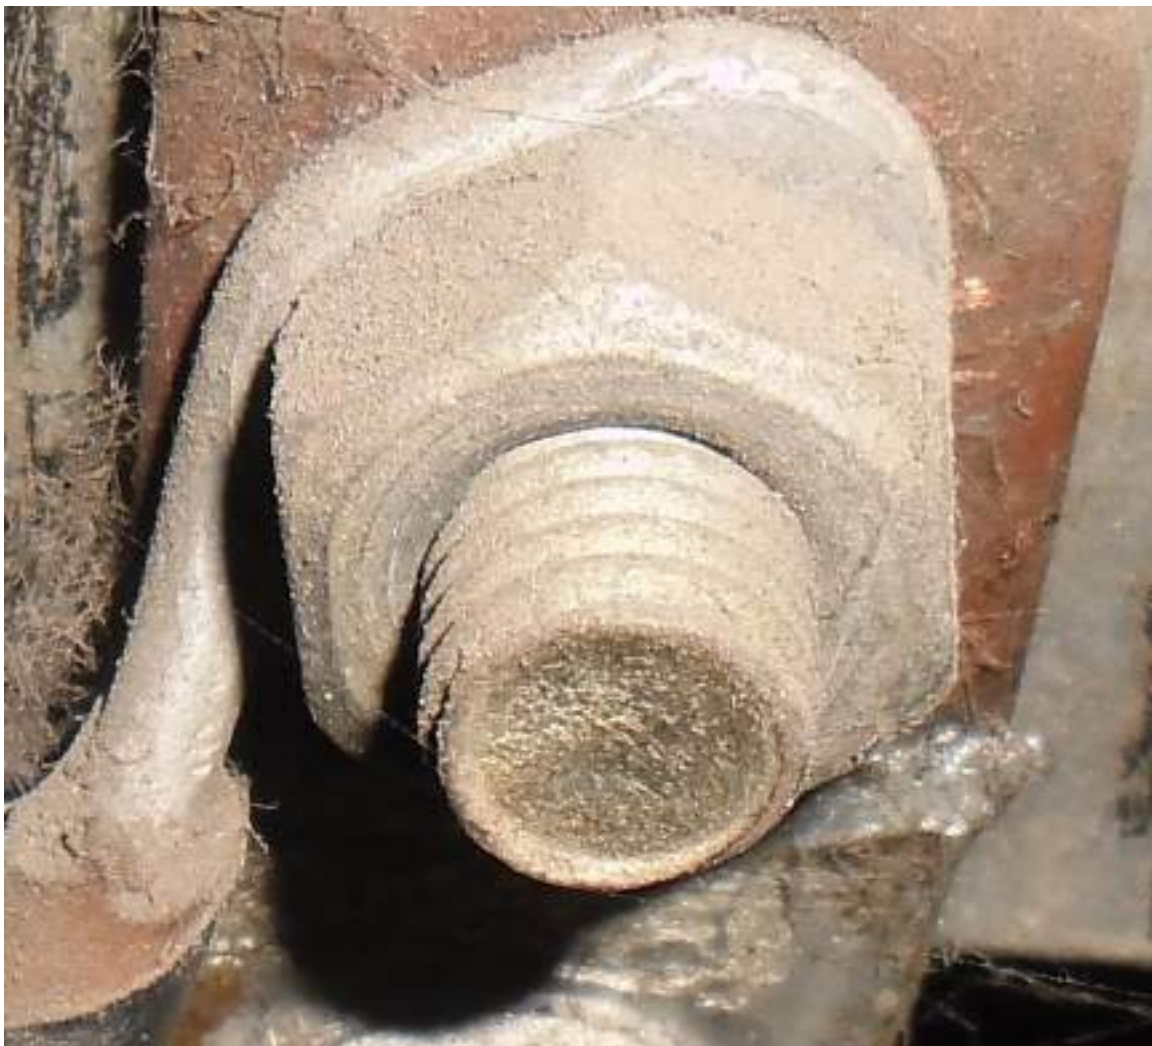
На шине PEN имеются повреждённые кабельные наконечники

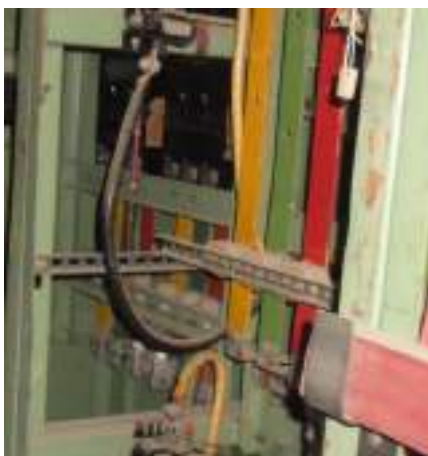
С задней стороны панелей частично отсутствуют защитные барьеры.

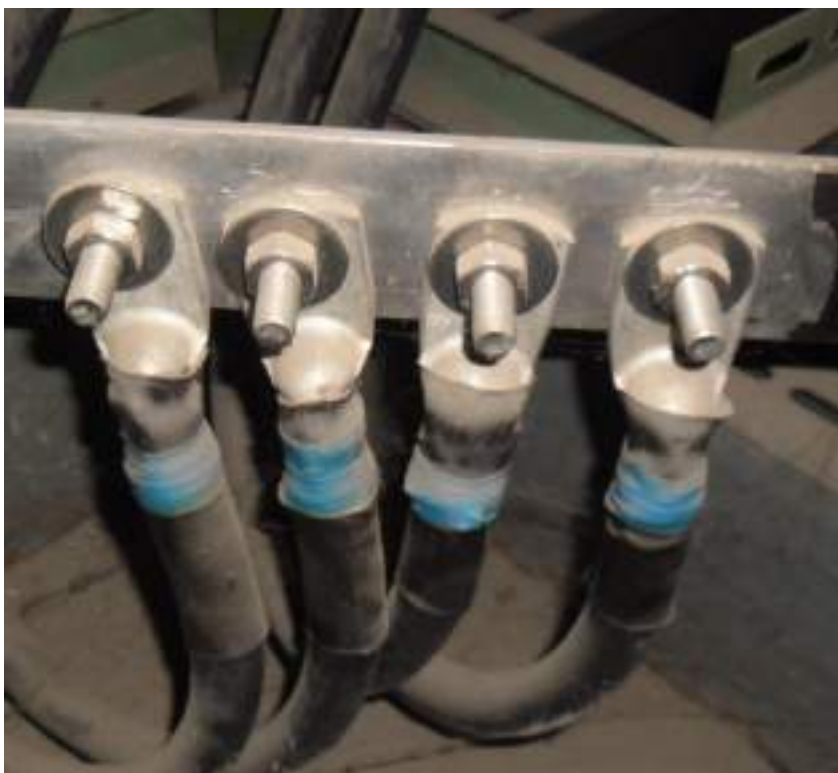
Отсутствует маркировка по принадлежности проводников PEN, PE и N в местах их присоединений к соответствующим шинам.

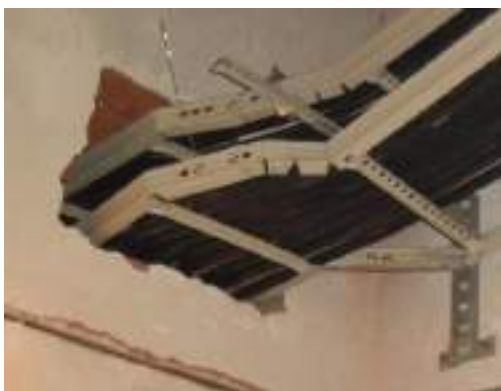
После прохода электропроводок отверстия, должны быть заделаны со степенью огнестойкости соответствующего элемента строительной конструкции.

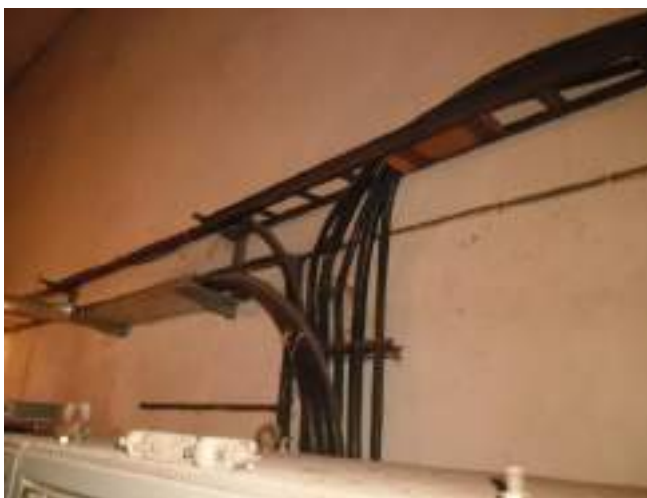
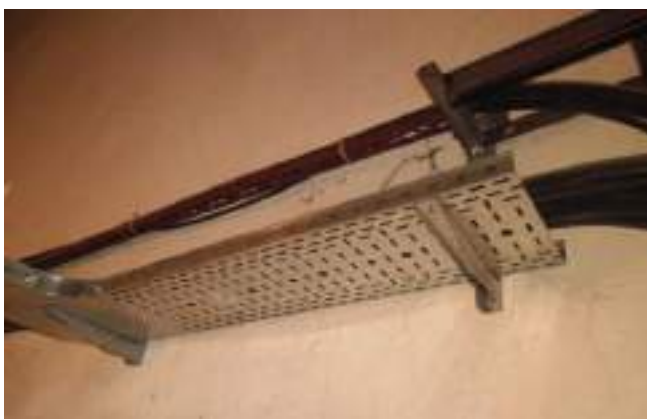
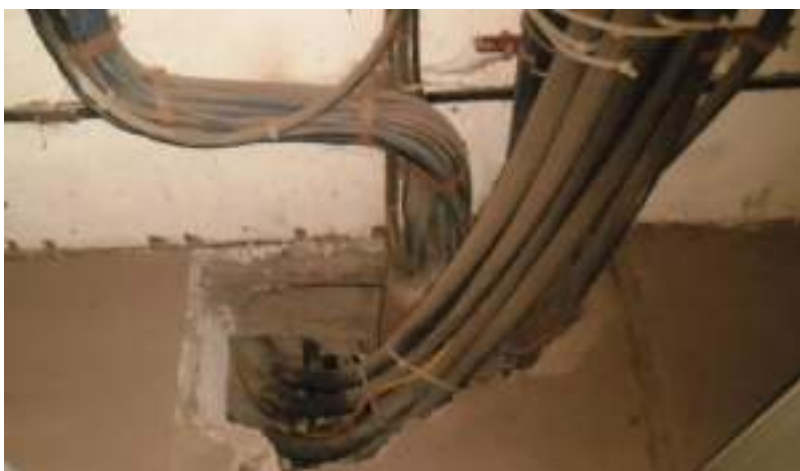
Провода и кабели, прокладываемые в коробах и на лотках, должны иметь маркировку в начале и конце лотков и коробов, а также в местах подключения их к электрооборудованию, а кабели, кроме того, также на поворотах трассы и на ответвлениях.

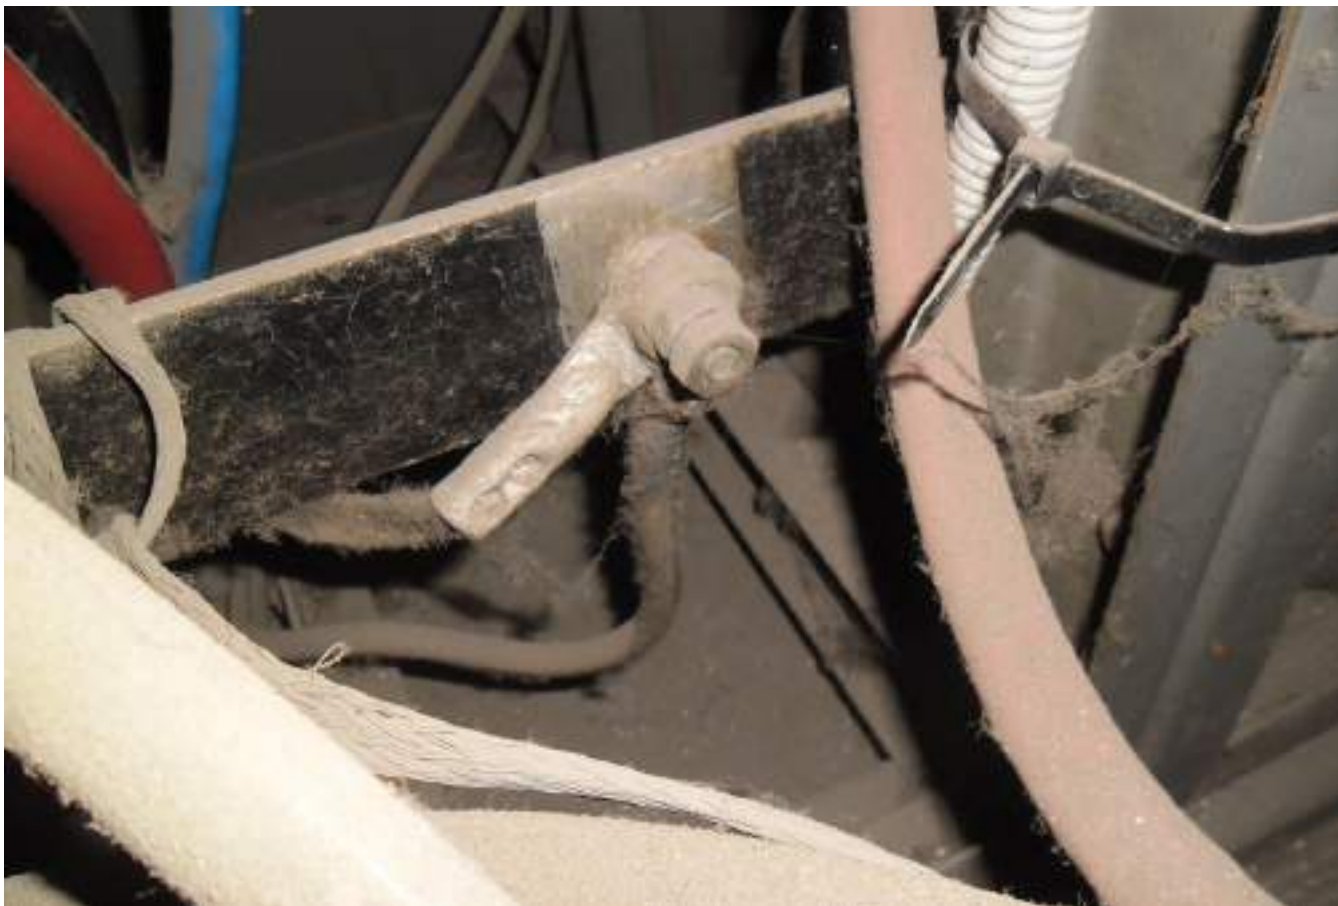
В помещениях РУ-0,4кВ очень много пыли и паутины.

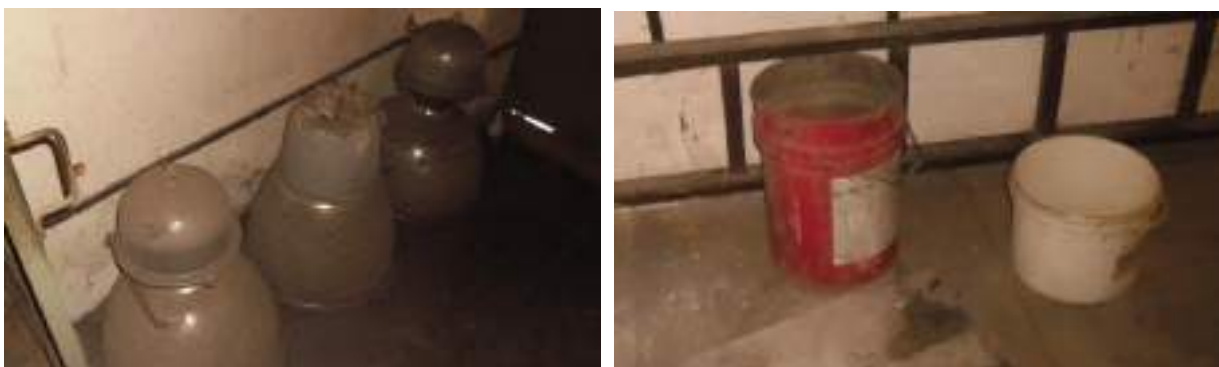
В помещении подстанций находятся посторонние предметы.

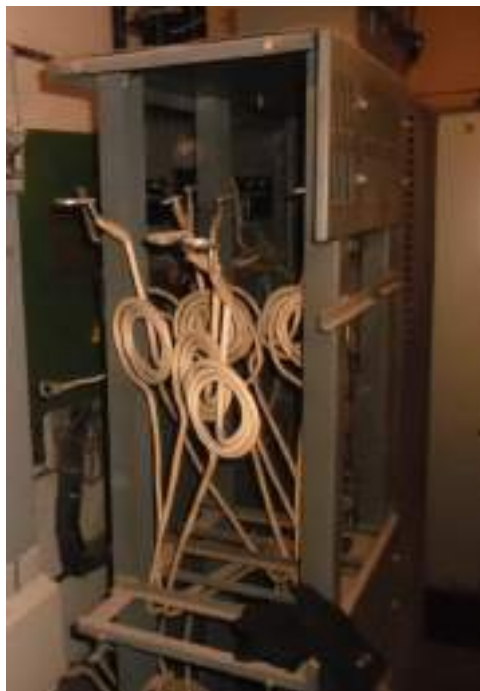
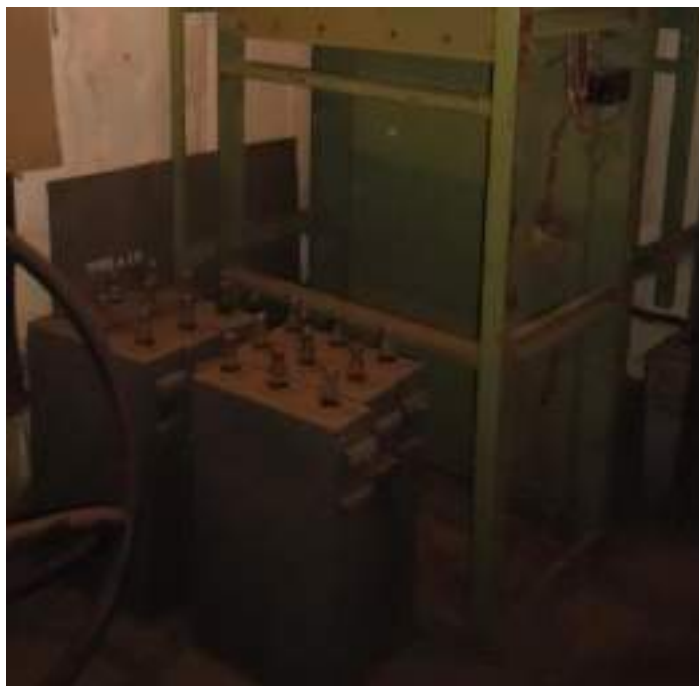
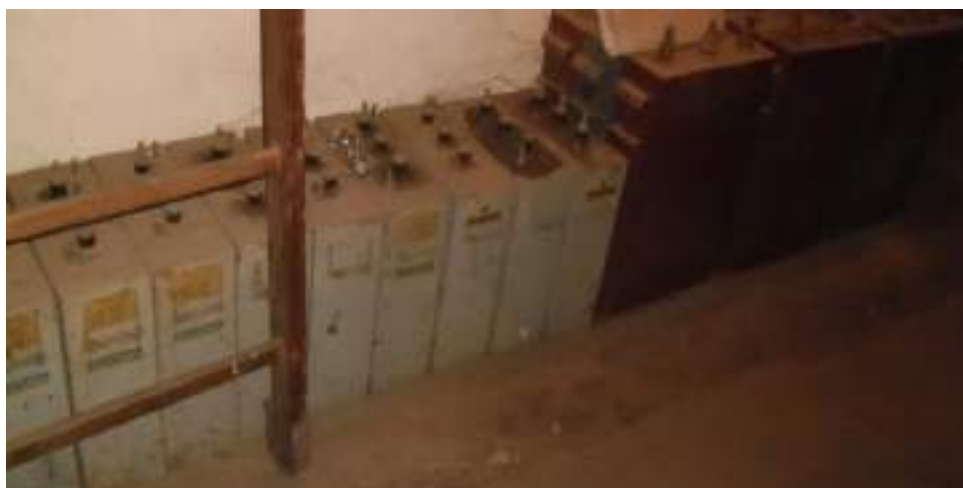
Необходимо демонтировать оборудование, выведенное из работы.

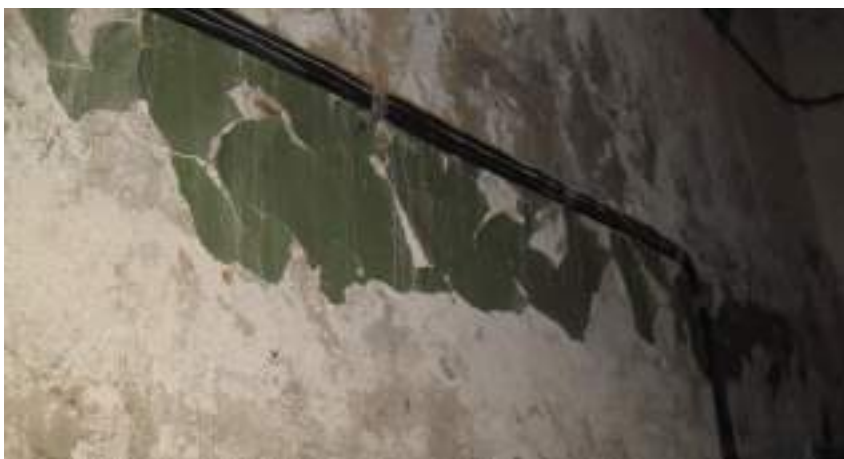
Состояние строительной части не соответствует требованиям к эл. щитовым помещениям:  
осыпается штукатурка;

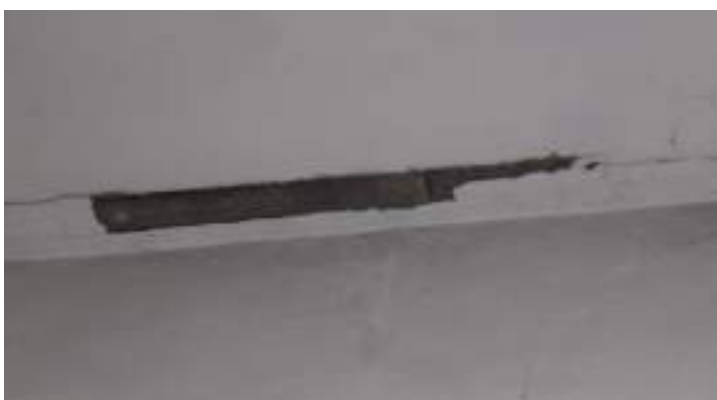
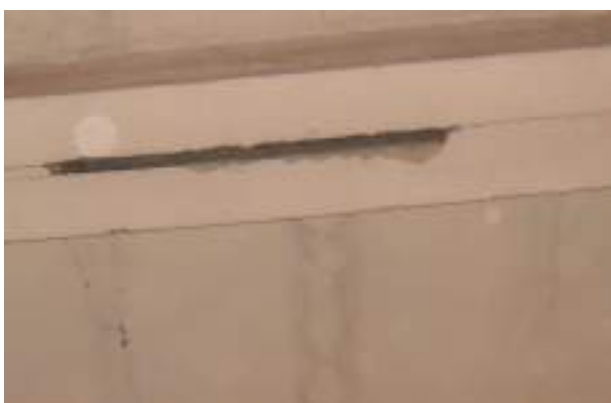
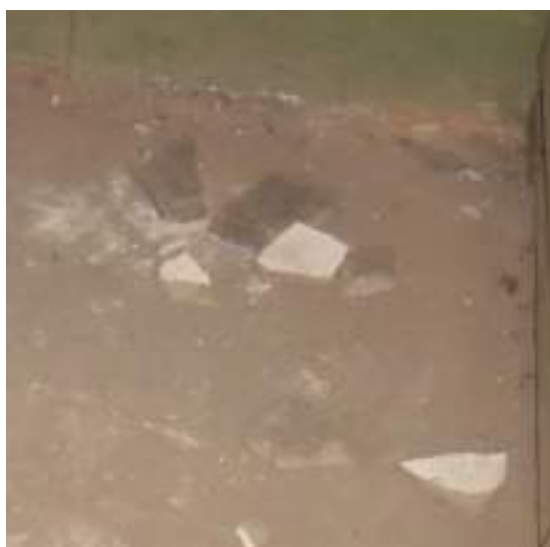
Из швов потолочного перекрытия выпадают фрагменты цементного раствора;

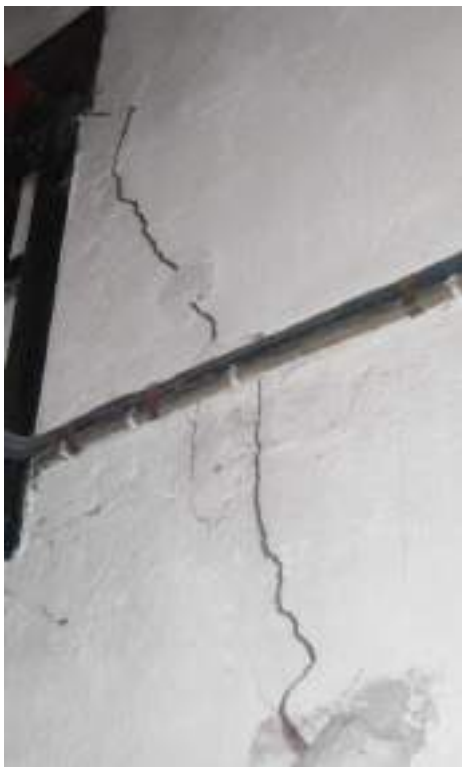
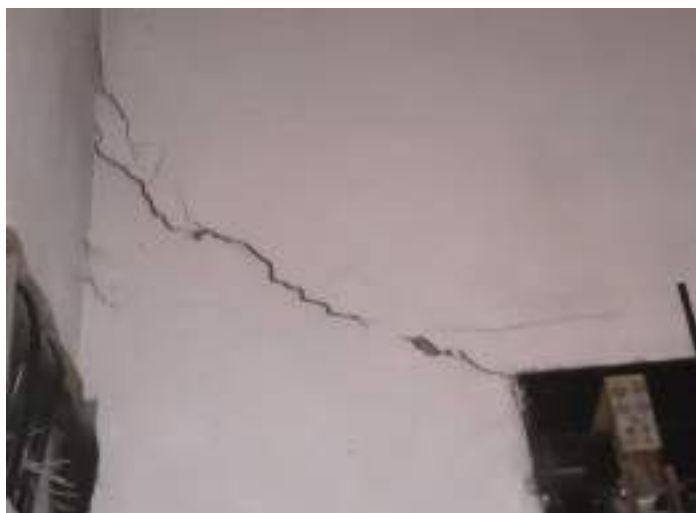
В стенах имеются трещины.

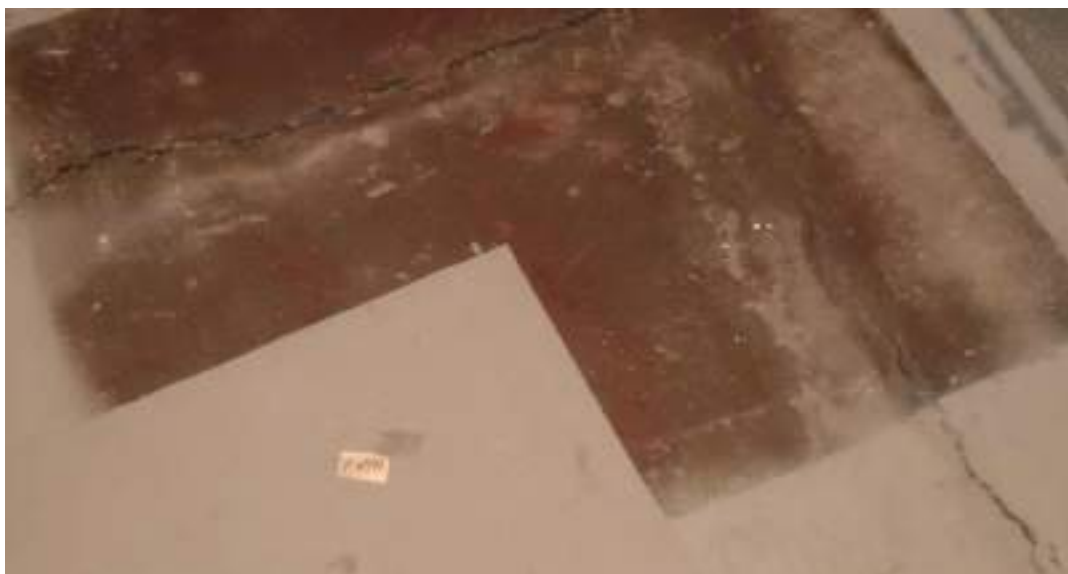
В полу фасадной части ТП-3/РУ-0,4кВ. имеются трещины с просадкой уровня пола.

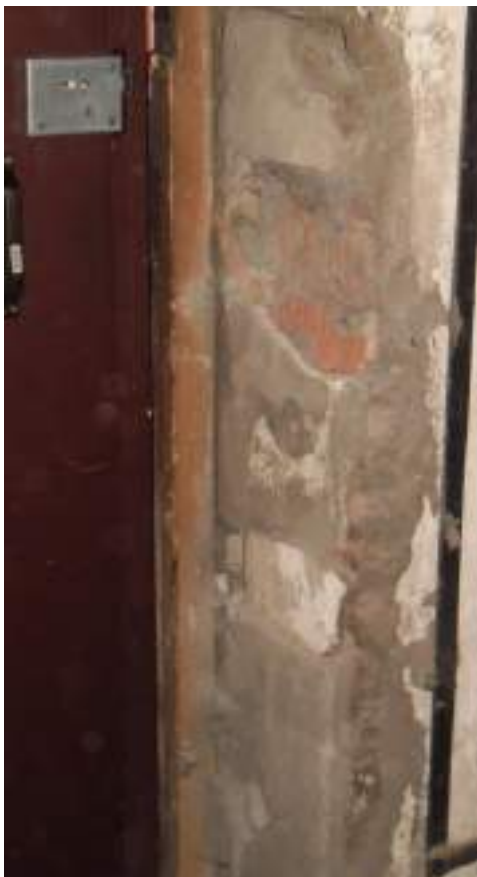
**Косяк двери в РУ-0,4кВ имеет трещины и отвалившуюся штукатурку**

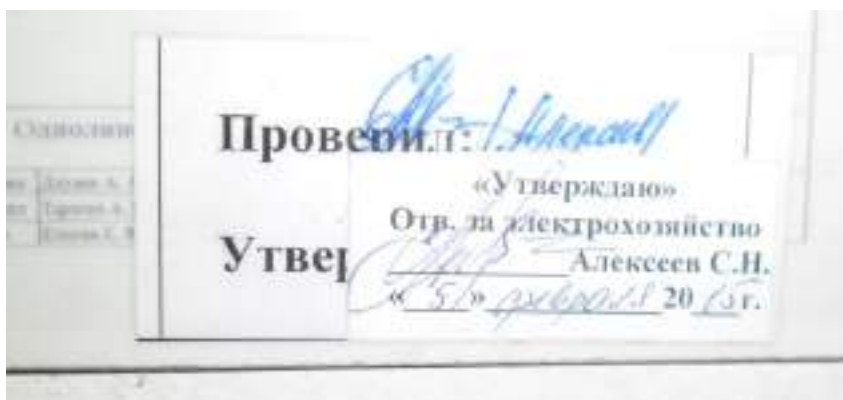
Изменения в электроустановке, выполненные в процессе эксплуатации не отражены в представленной документации.

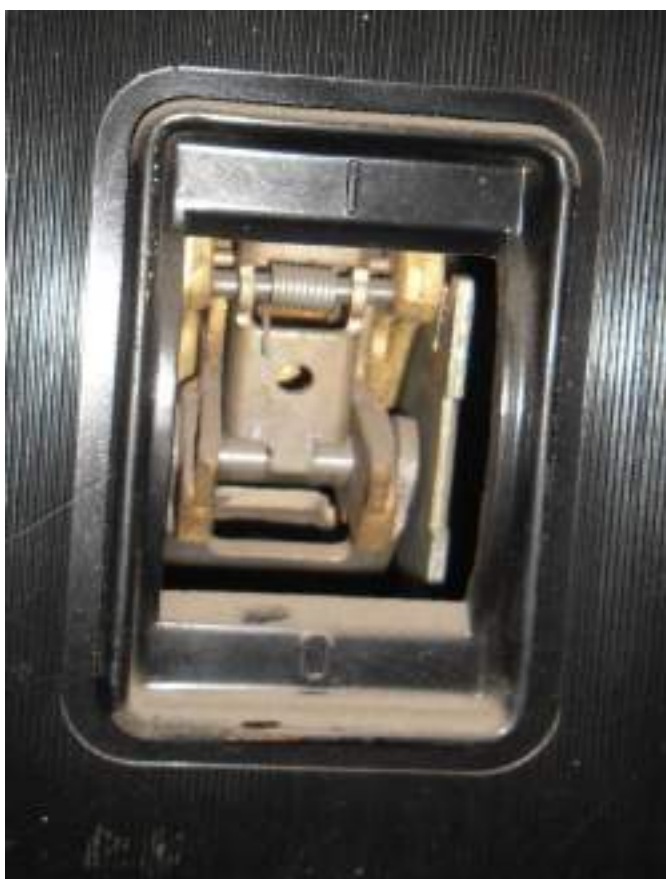
Имеются выключатели (ф.10) у которых сломаны рычаги управления «вкл.-откл.»

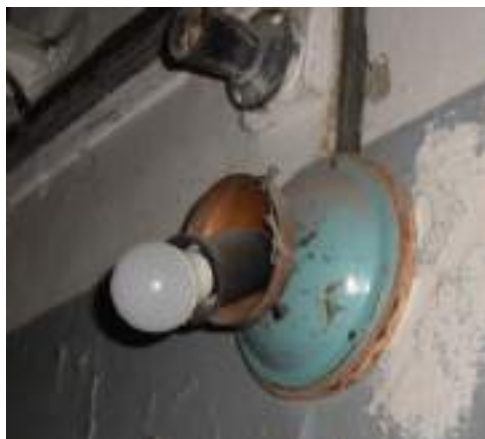
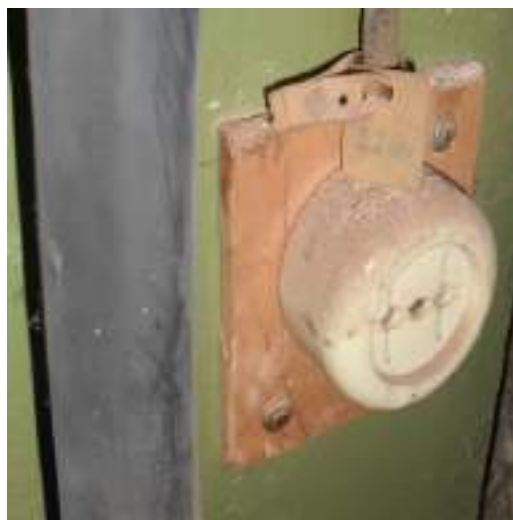
На светильниках отсутствуют защитные плафоны. В конструкции розеток отсутствуют заземляющие контакты.

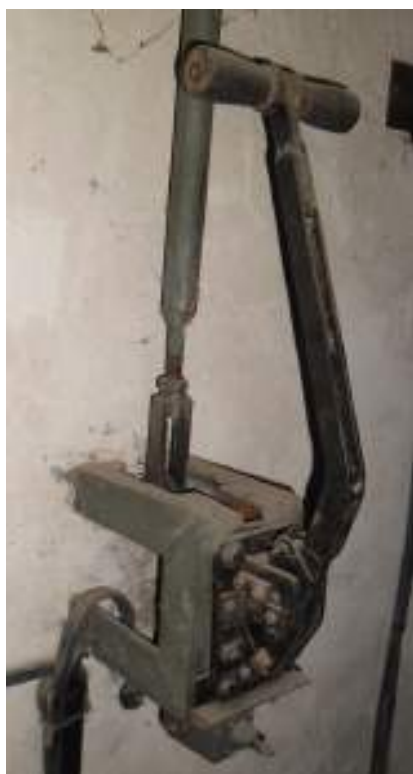
На приводах коммутационных аппаратов (рубильниках) ТР-Р №1 и ТР-Р №2 и ТР-Р №3 отсутствуют надписи положения «вкл.», «откл.»

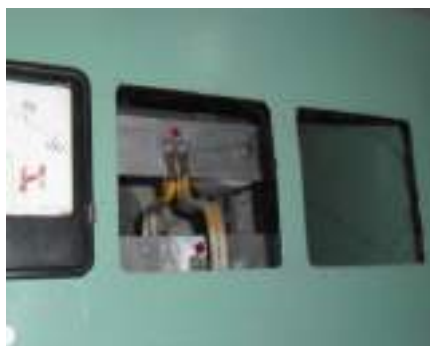
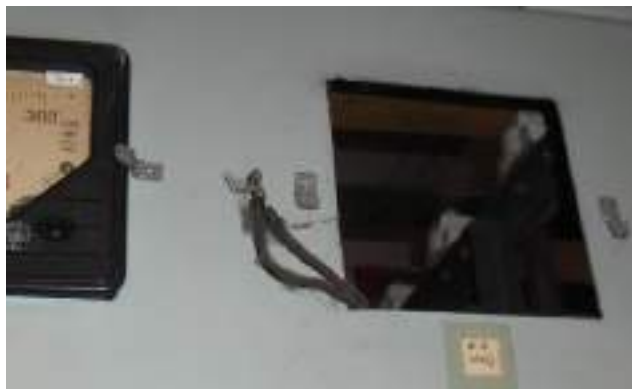
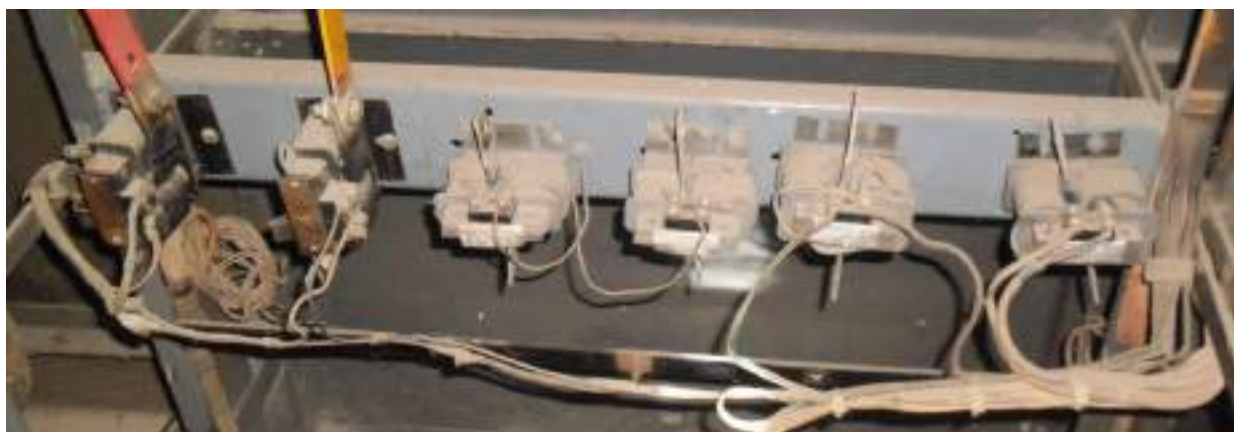
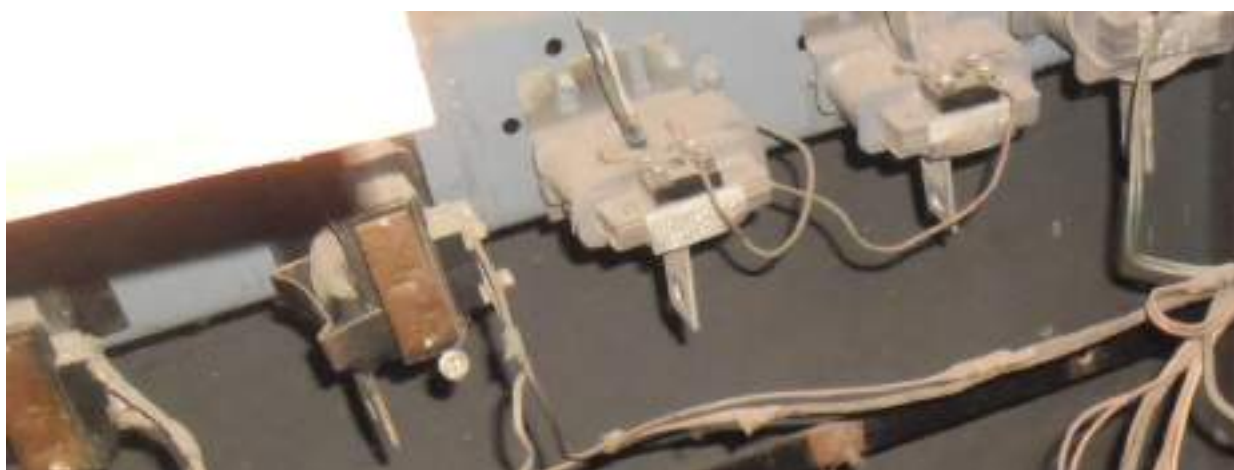
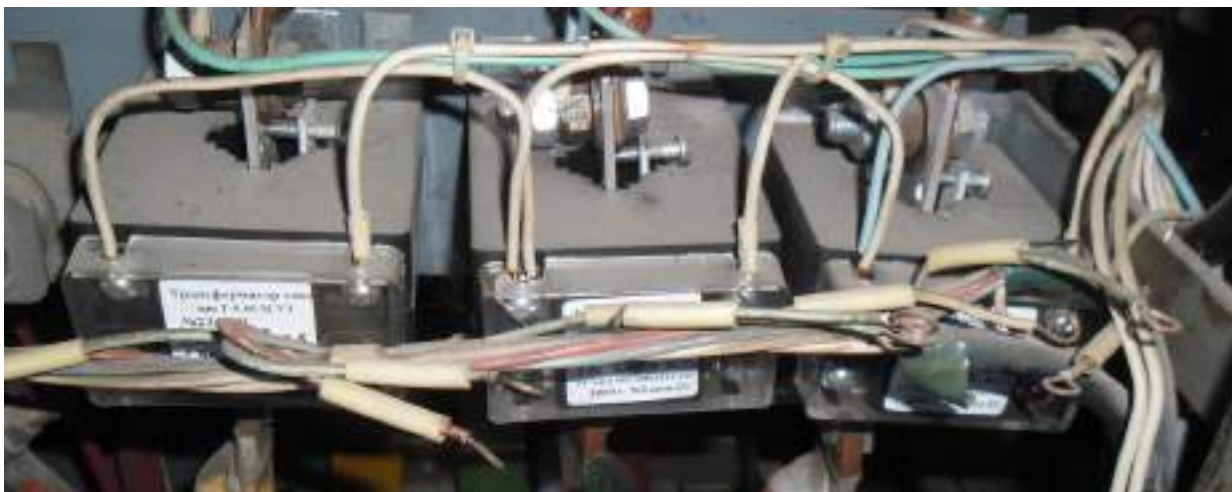
Трансформаторы тока, установленные в панелях РУ-0,4кВ имеют высохшую изоляцию и низкое сопротивление изоляции первичной и вторичной обмоток. Приборы частично демонтированы; частично неисправны; основная масса приборов отключены от тр-ров тока.

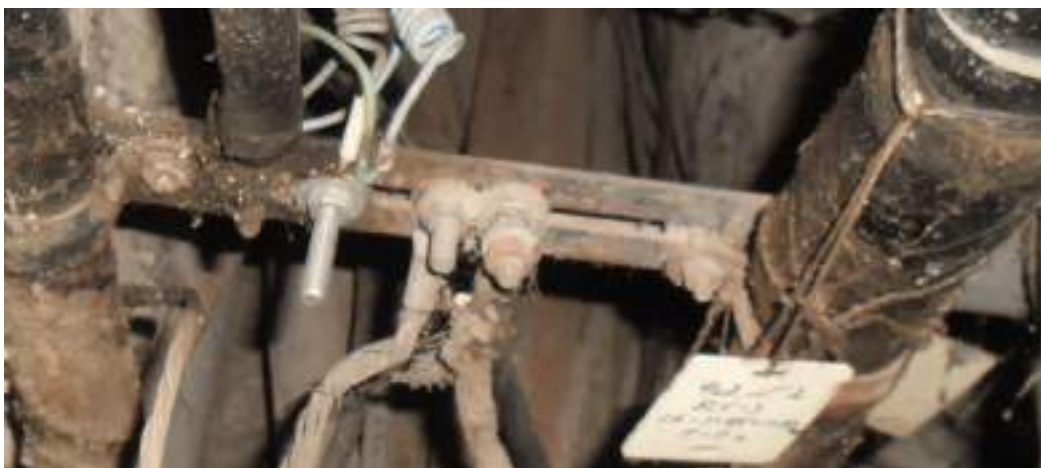
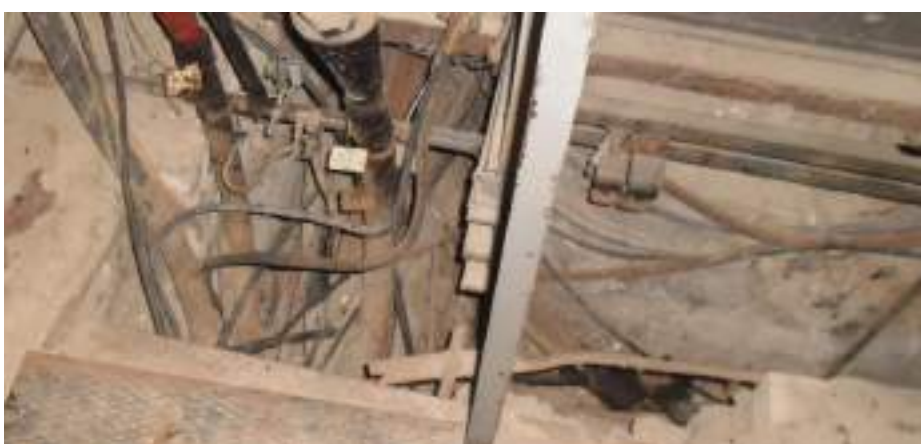
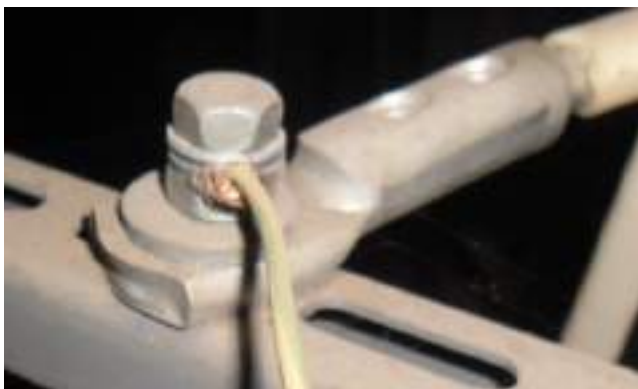
Имеются присоединения по два и более проводника РЕ под один зажим. Контактные соединения подвержены коррозии. Открыто проложенные заземляющие проводники должны быть предохранены от коррозии и окрашены в черный цвет.

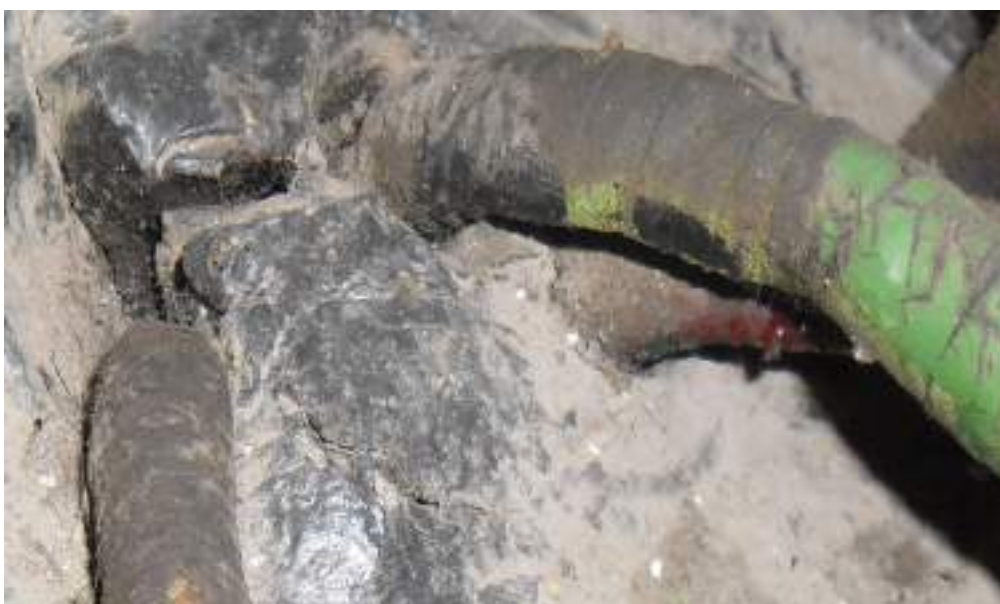
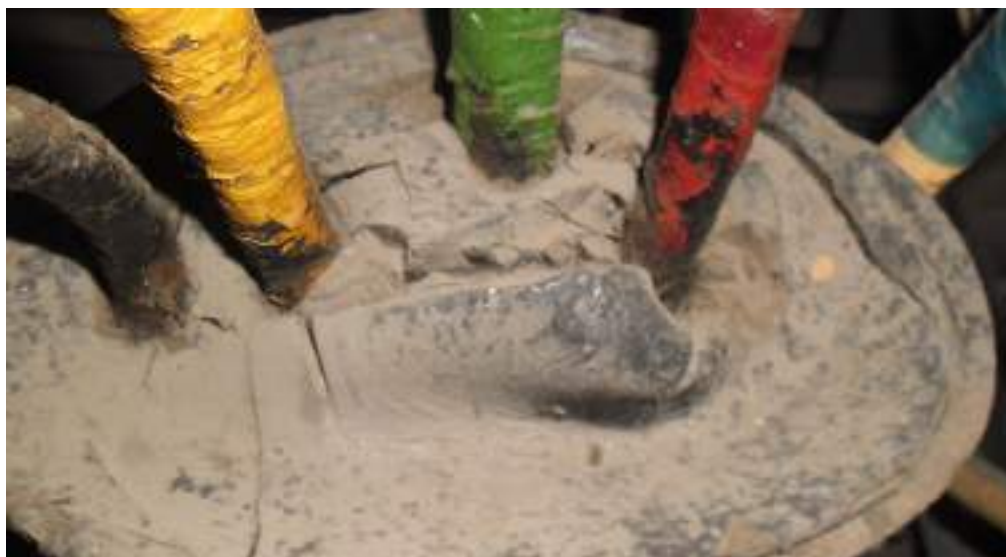
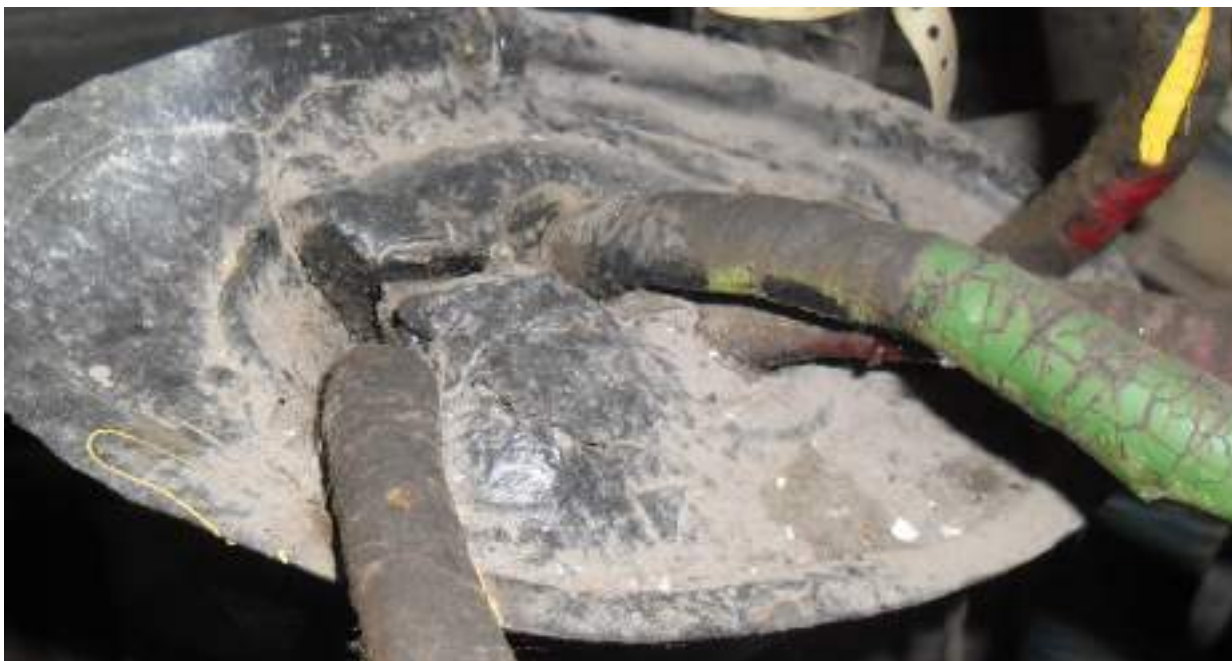
Концевые кабельные воронки (Ф10; Ф21) высохли и растрескались.

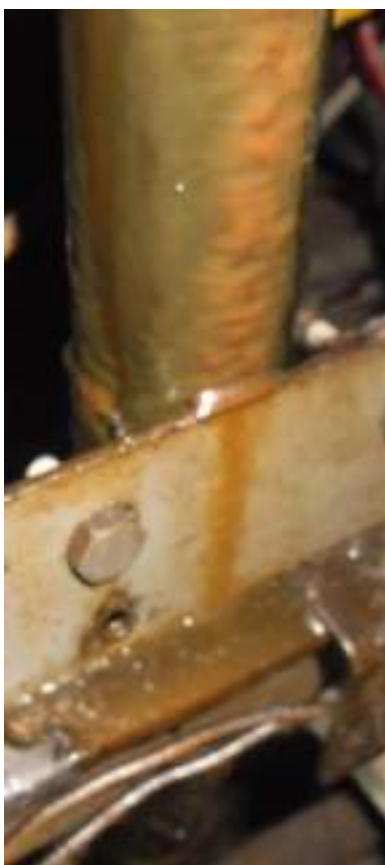
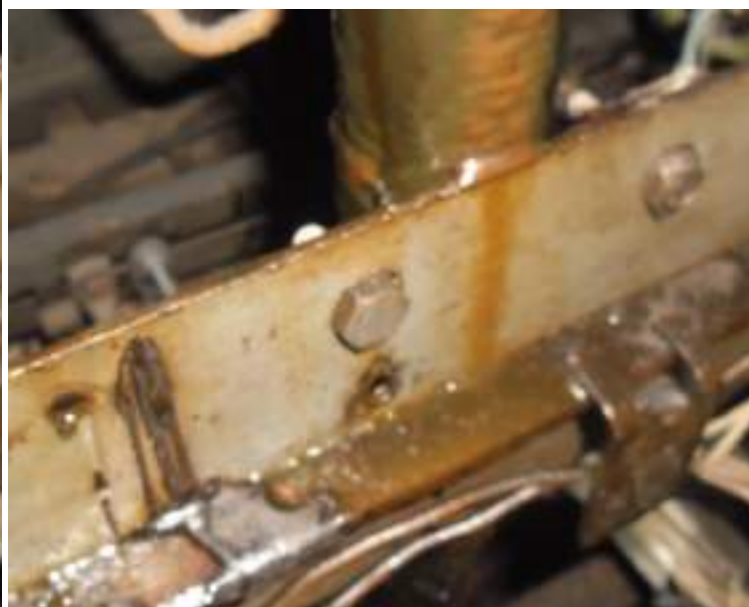
Ф.15 из концевой кабельной разделки происходит обильное выделение масла.

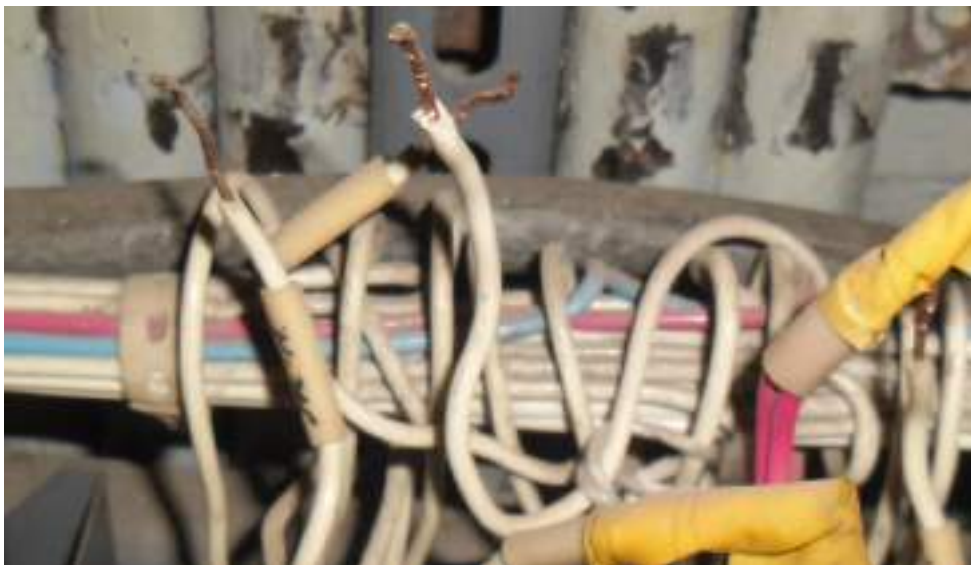
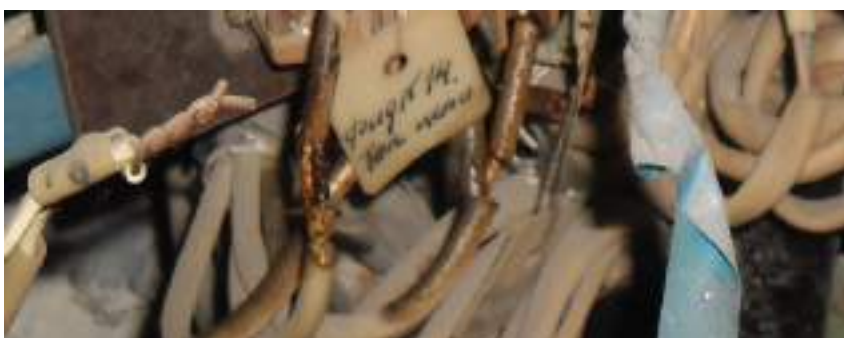
Имеются провода с оголёнными токоведущими жилами).
