## **ТЕХНИЧЕСКИЙ АУДИТ**

По теме: Обследование ЭЛЕКТРОУСТАНОВКИ ЗДАНИЙ

Заказчик: ООО "ЭЛМА-Проект"

## Здание-3.1 (ТП-3/Инв. №01-2152 и РТП-12/Инв. №01-2156)

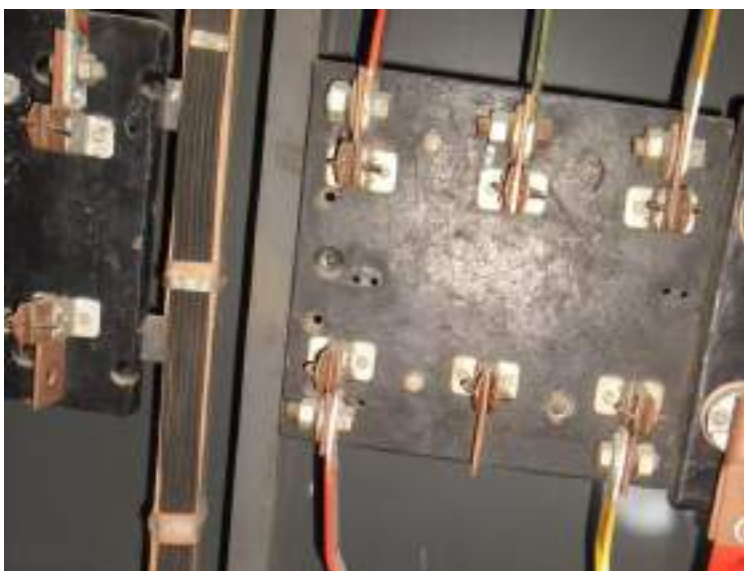
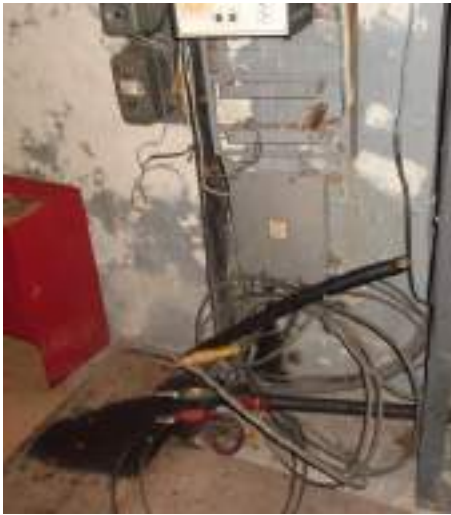
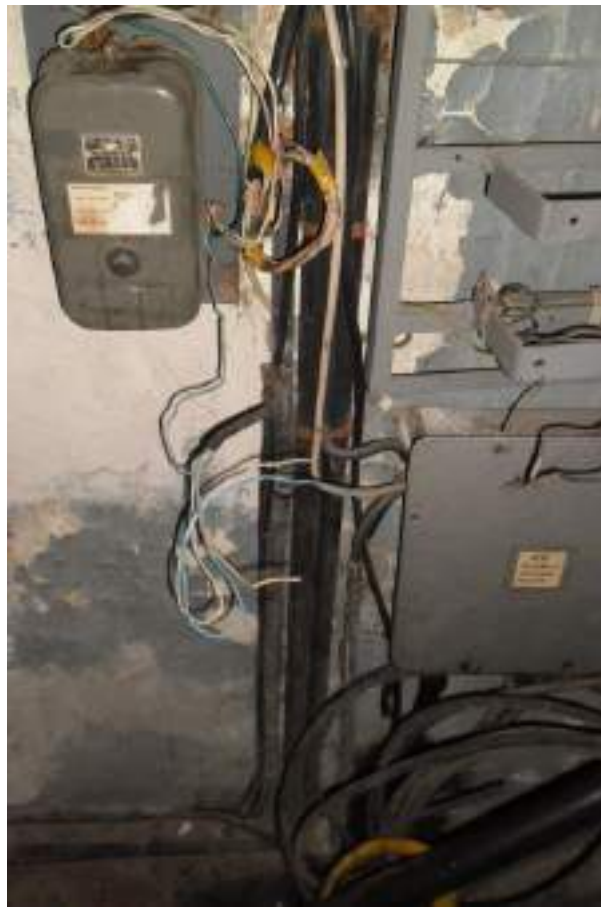
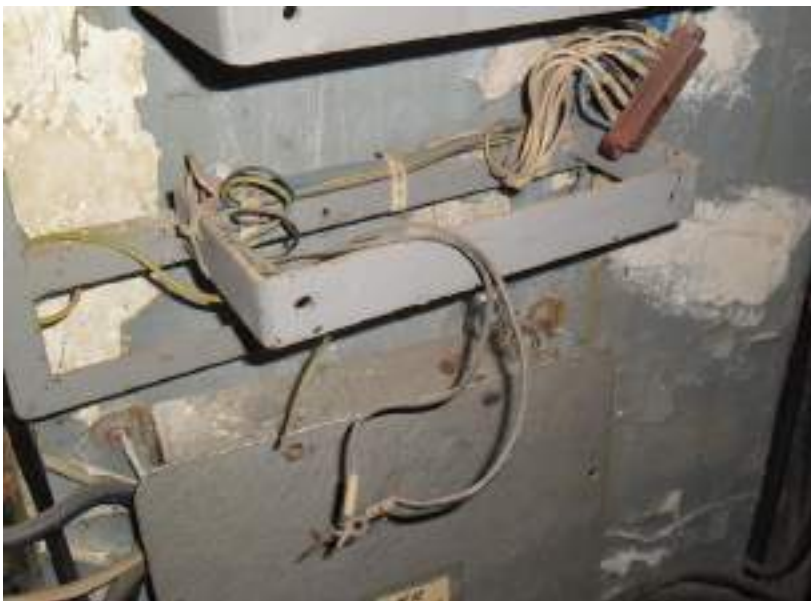
Необходимо демонтировать оборудование, выведенное из работы.

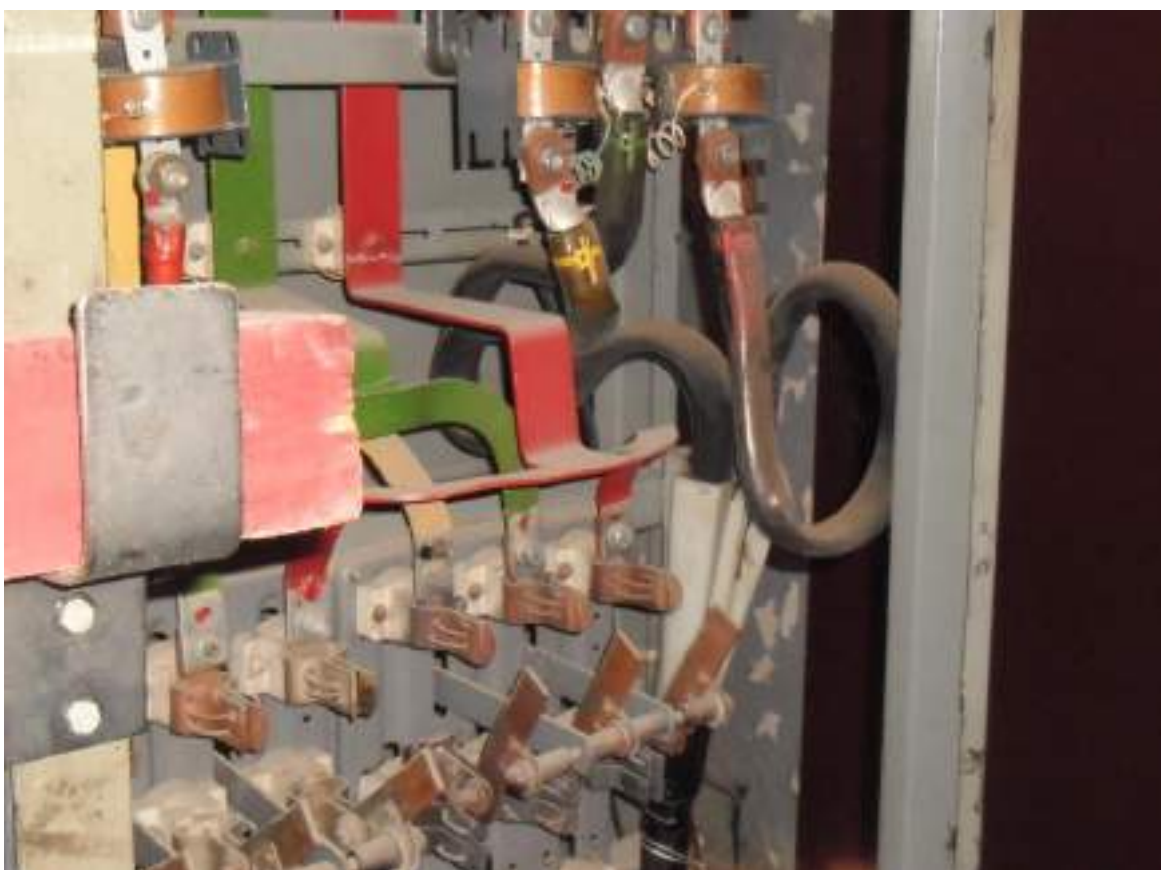
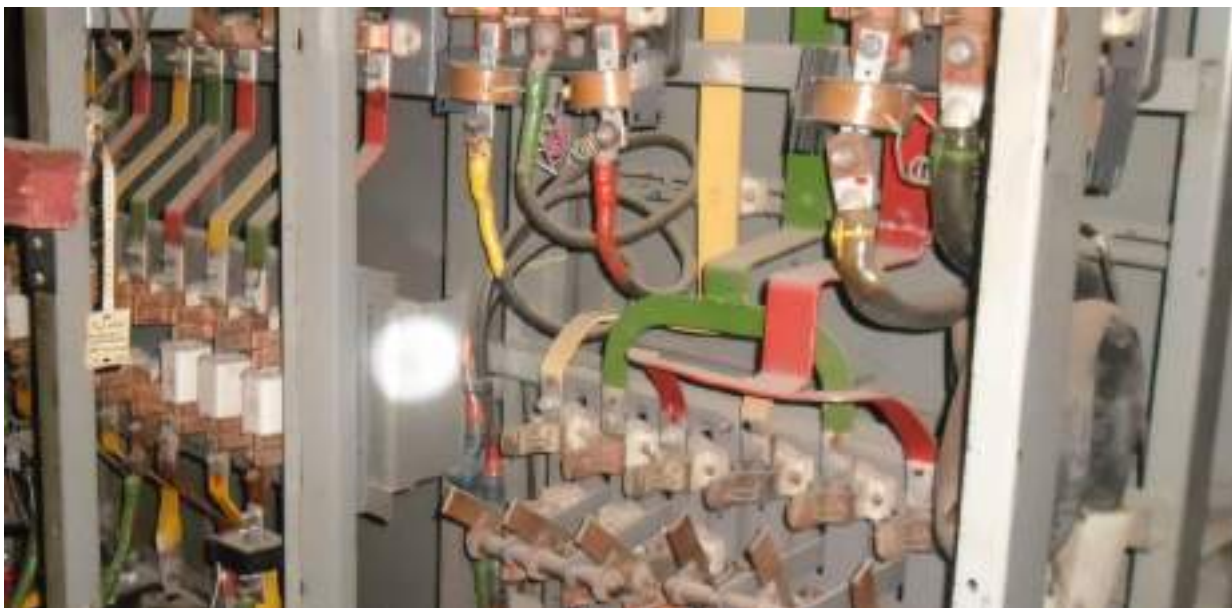
С задней стороны панелей частично отсутствуют защитные барьеры.

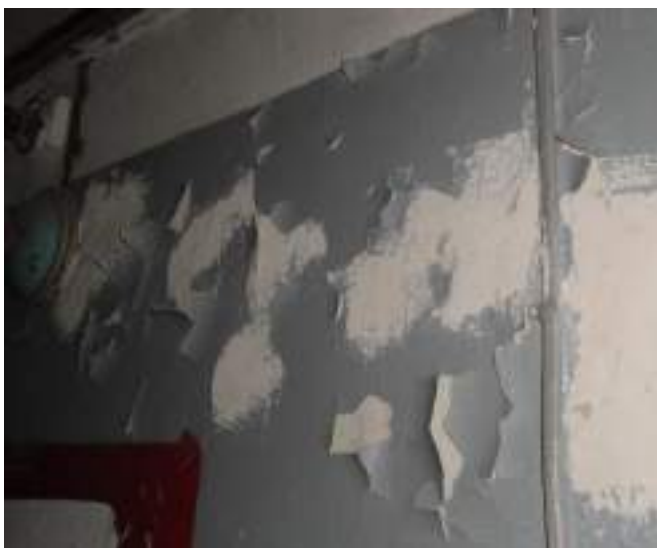
Состояние строительной части не соответствует требованиям к эл. щитовым помещениям:  
осыпается штукатурка;

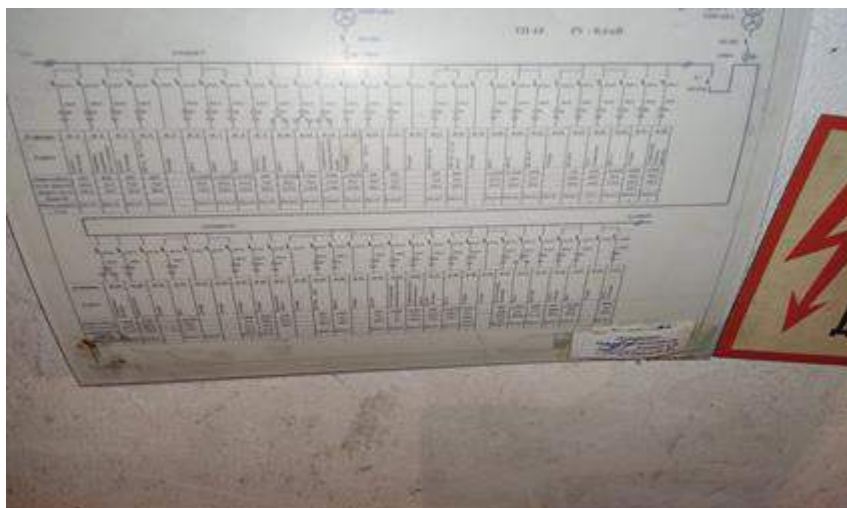
Изменения в электроустановке, выполненные в процессе эксплуатации не отражены в представленной документации.

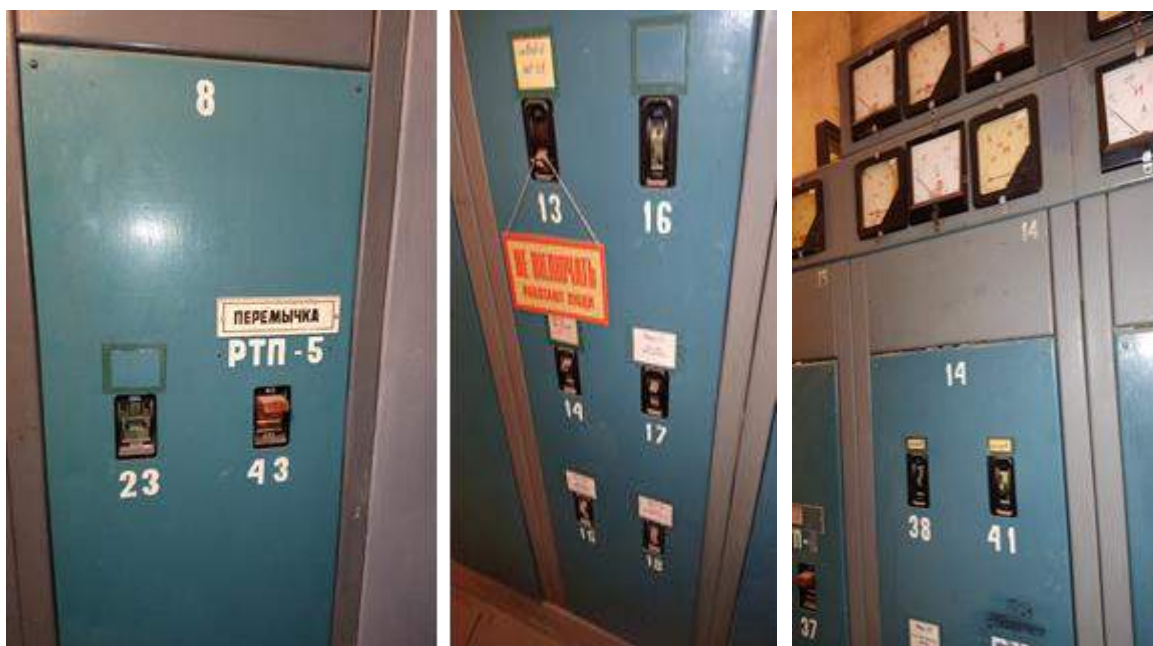
Имеются выключатели у которых сломаны рычаги управления «вкл.-откл.»

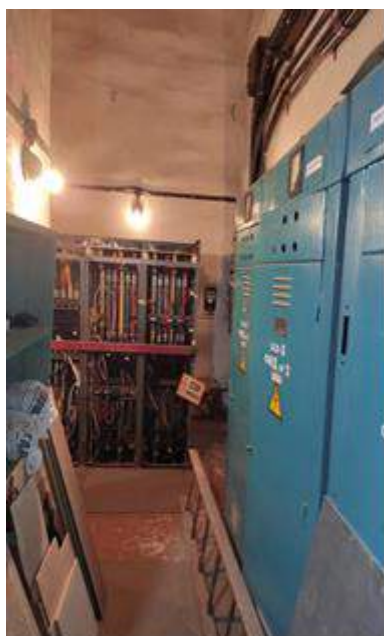
На светильниках отсутствуют защитные плафоны.

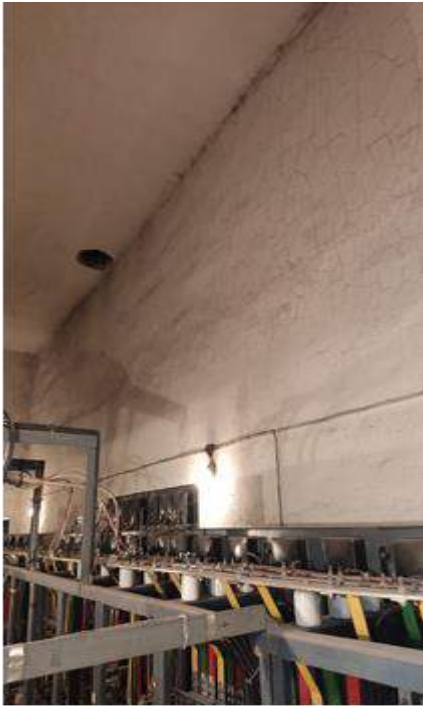
Состояние строительной части не соответствует требованиям к эл. щитовым помещениям:

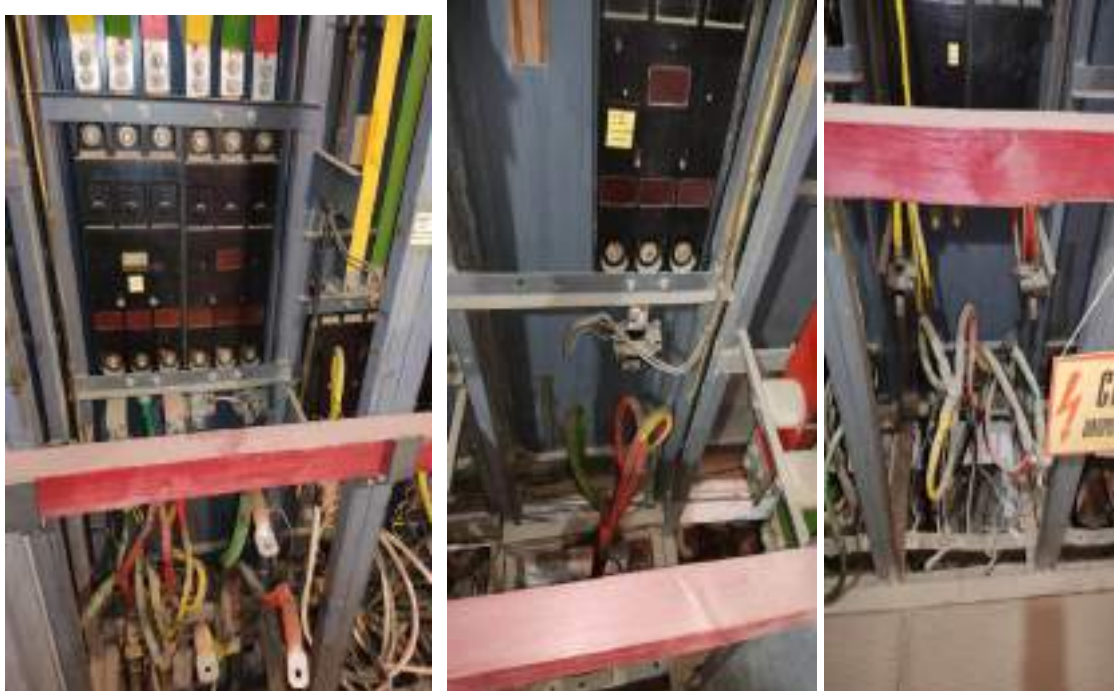
Трансформаторы тока, установленные в панелях РУ-0,4кВ имеют высохшую изоляцию и низкое сопротивление изоляции первичной и вторичной обмоток. Приборы частично демонтированы; частично неисправны; основная масса приборов отключены от тр-ров тока.

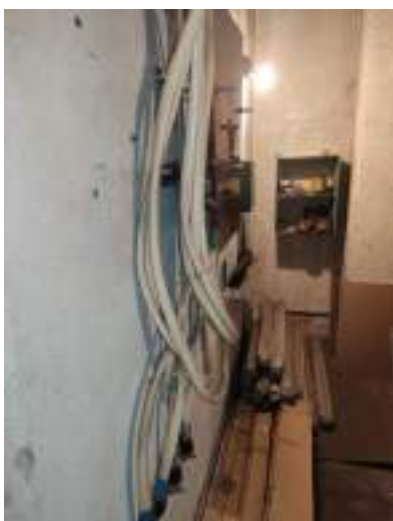
В помещении подстанций находятся посторонние предметы.

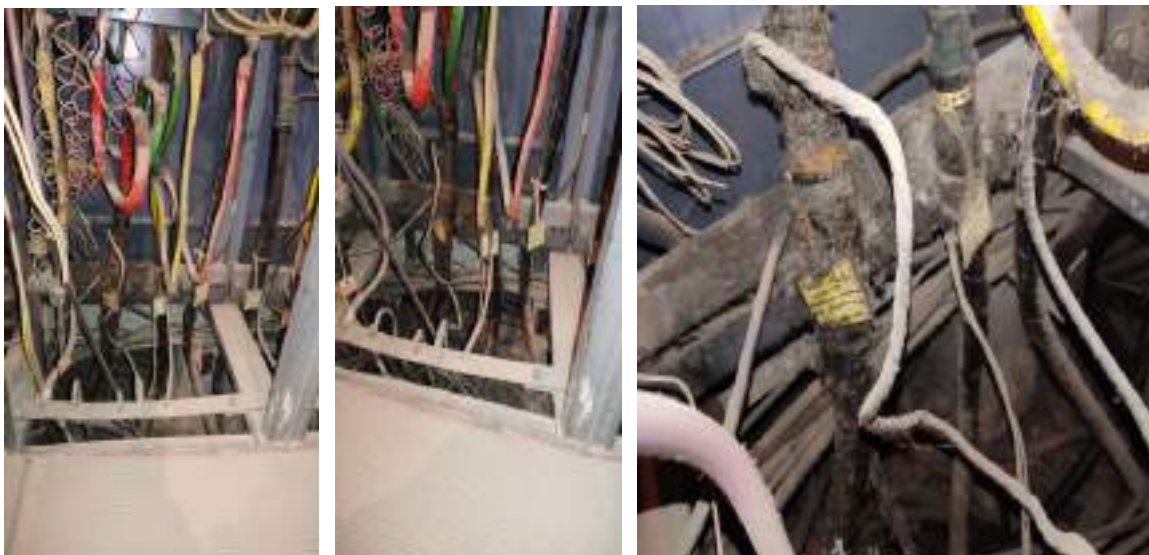
В помещениях РУ-0,4кВ очень много пыли и паутины.
