## **ТЕХНИЧЕСКИЙ АУДИТ**

По теме: Обследование ЭЛЕКТРОУСТАНОВКИ ЗДАНИЙ

Заказчик: ООО "ЭЛМА-Проект"

## Здание-3.1 (ТП-3/Инв. №01-2152 и РТП-12/Инв. №01-2156)

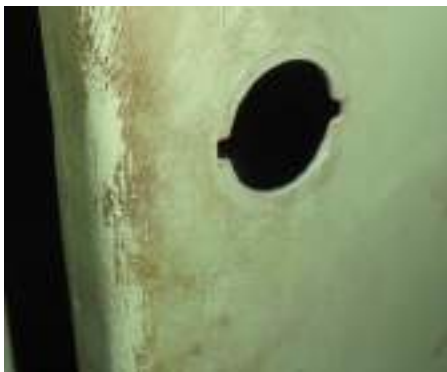
На дверях панелей и щитов частично демонтированы запирающие устройства.

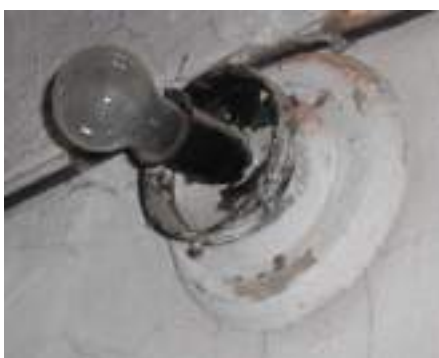
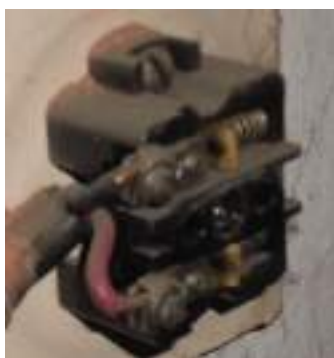
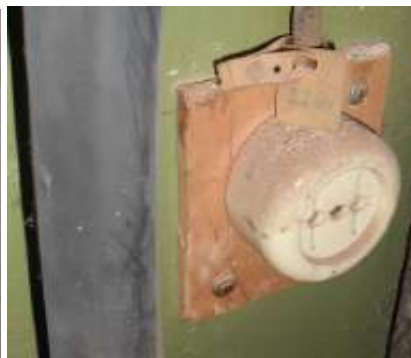
На светильниках отсутствуют защитные плафоны. В конструкции розеток отсутствуют заземляющие контакты.
